*mgr Zuzanna Ptaszyńska*

WUOR-2RR.5144.M1.2020.KS  
2 du. 1.12.2020

PROGRAM PRAC KONSERWATORSKICH SALI ARKADKOWEJ W PAŁACU I. K.  
POZNAŃSKIEGO, W MUZEUM MIASTA ŁODZI.

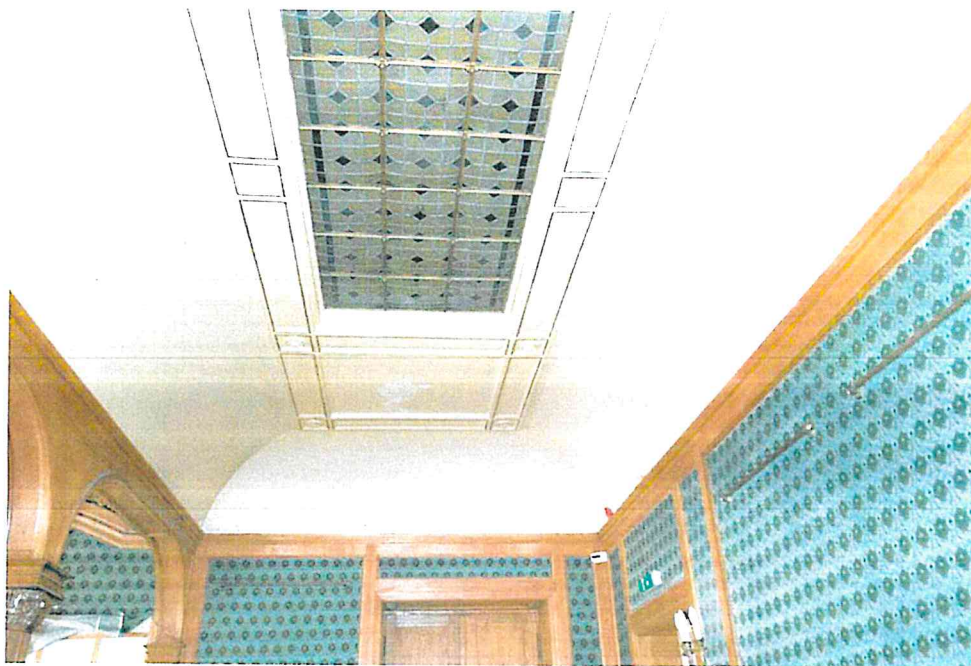
Fot. 2 Część korytarzowa. Sufit. Widok na część południową.

Ogólny stan zachowania tynków jest dobry. Na suficie widoczne są jednak liczne spękania – zwłaszcza w narożnikach pomieszczenia, w tych miejscach osłabiona jest również adhezja tynku do podłoża.

Sufit w części korytarzowej był trzykrotnie przemalowywany farbami olejnymi. Pod każdą warstwą wtórnej farby znajduje się grunt z gipsu. Adhezja nawarstwień do oryginału jest bardzo dobra. Ze względu na obecność wtórnych warstw trudno dokładnie oszacować ilość zachowanego oryginału i jego stan zachowania. W miejscu wykonanych odkrywek stan zachowania oryginału jest dobry, jednak nie wiadomo, jak zachował się on w innych miejscach. Znajdujące się w środkowej części sufitu sztukatorskie gzymsy są w dużej mierze odtworzone na nowo, a w miejscach, gdzie zachował się oryginał osłabiona jest kohezja i adhezja warstw.

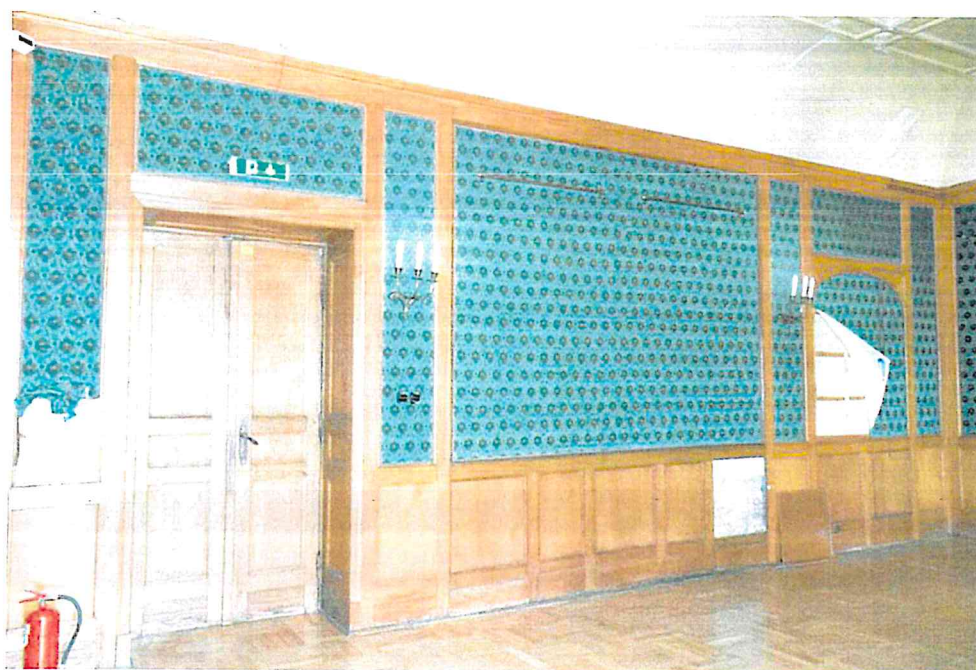
Fot. 3 Część korytarzowa. Ściana zachodnia.

Zarówno boazerie, jak i drzwi są w bardzo dobrym stanie. Okładziny ścienne przechodziły prace renowacyjne. Część elementów zostało dorobionych lub wymienionych. Widać to przede wszystkim przy górnym gzymsie, wtórne są również listwy oddzielające boazerię od blend, część płyt na ścianie zachodniej oraz listwy przypodłogowe.

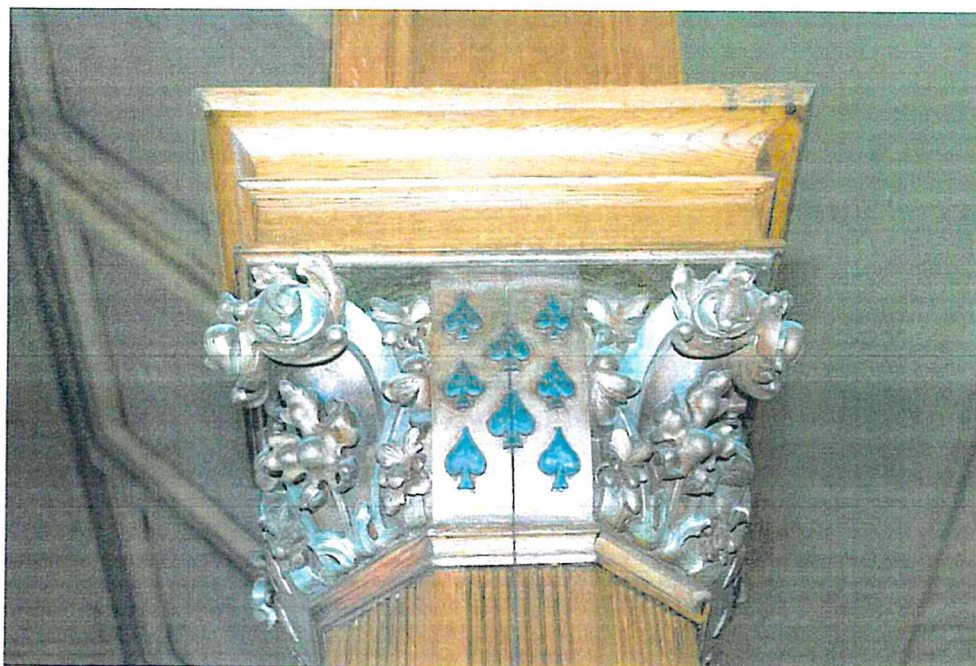
*Fot. 5 Kapitel kolumny północnej. Widoczne spękania.*

Kolumny znajdujące się w centralnej części pomieszczenia są w dobrym stanie. Jedynie rzeźbione kapitele ze względu na zmiany wilgotności powietrza uległy znacznym zniszczeniom. Bardzo suche drewno popękało, widoczne są również ubytki części ozdobnych rzeźbień.

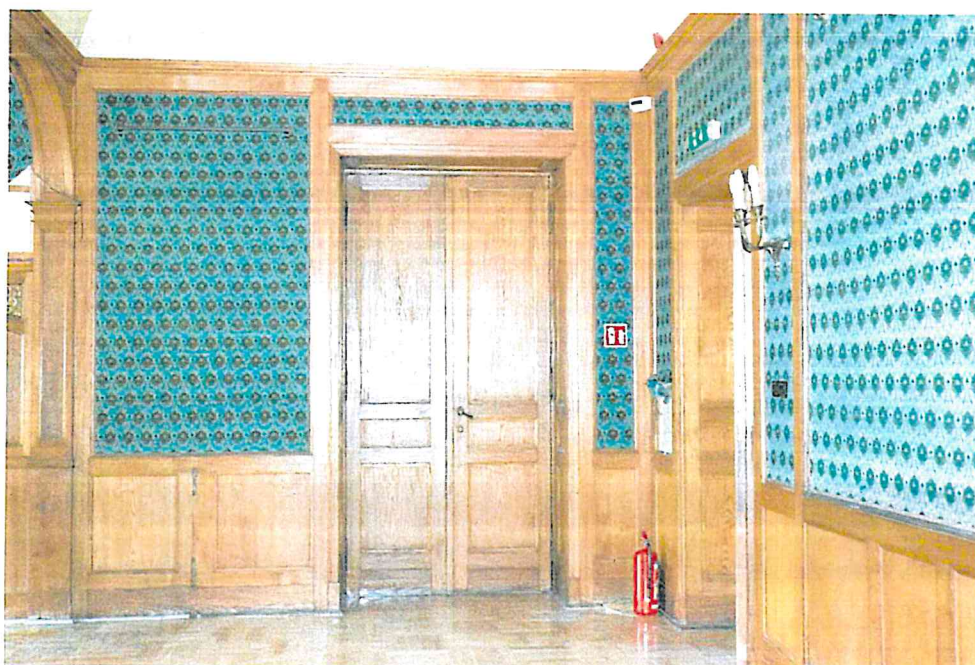
*Fot. 6 Drzwi w części korytarzowej. Ściana południowa.*

Drzwi znajdujące się w tej części pomieszczenia są w dość dobrym stanie zachowania. Jedynie w partii przypodłogowej widoczne są nieliczne uszkodzenia mechaniczne.

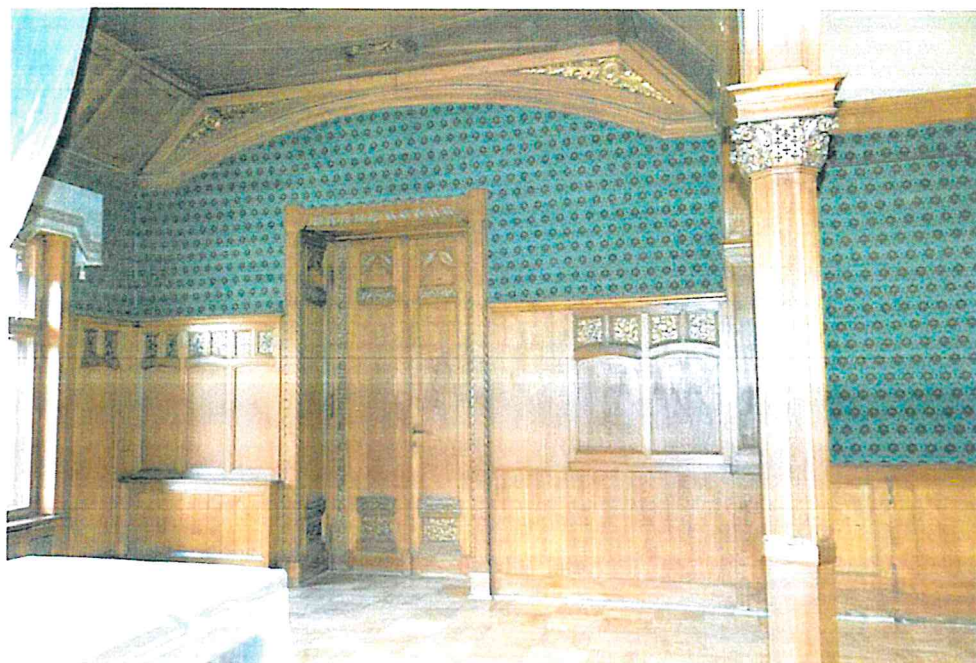
*Fot. 11 Ściana w części głównej. Ściana południowa.*

Na ścianie południowej oryginalne dekoracje uległy silnej destrukcji. Trudno jednak określić, czy było to spowodowane czynnikami zewnętrznymi czy działaniem człowieka. Zachowane fragmenty poddane zostały pracom renowacyjnym. Warstwa gruntu z warstwą malarską zostały transferowane na gazetę, a następnie na powrót przyklejone do ściany - spowodowało to spłaszczenie się oryginalnych ornamentów tłoczonych na znajdujących się pod spodem warstwie celulozowej. Z czasem użyty do reperacji klej skruszał przez co adhezja warstw uległa bardzo silnemu osłabieniu. Niewielkie fragmenty zachowanego oryginału zostały również starannie zagipsowane po krawędziach w celu zabezpieczenia ich przed odspajaniem.

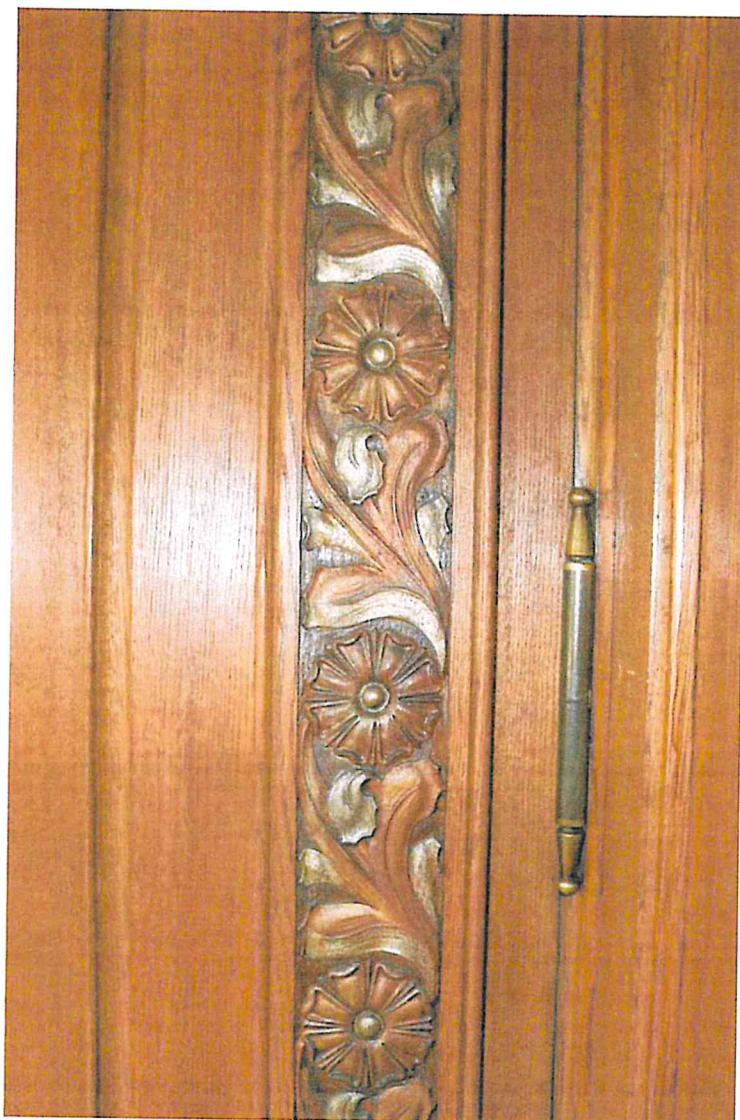
*Fot. 12 Fragment złoceń na drzwiach południowych w głównej części sali.*

Niestety wykonane na większości elementów złożonych wtórne prace pozłotnicze są złej jakości. W wielu miejscach wykonany został retusz brązami pozłotniczymi po ubytkach, bez wcześniejszego uzupełnienia ubytków pulmentów. Dodatkowo całe złocenia zostały przykryte grubą warstwą szelaku. Na suficie złocenia wykonane zostały na nowo – na drewnie położone zostały grunty pozłotnicze i na mikstion olejny położona została folia szlagmetal. Wtórne metale położone na oryginalnych złoceniach uległy utlenieniu przez co miejscami zmieniły kolor.

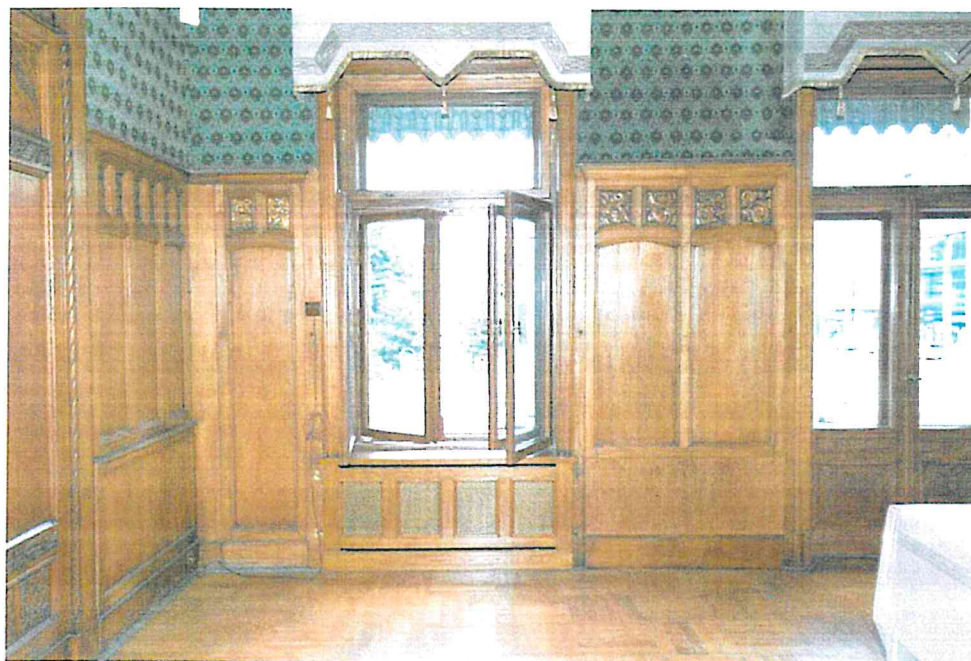
*Fot. 14 Ściana w części głównej. Ściana wschodnia.*

Na ścianie wschodniej dekoracje malarskie zachowały się dość dobrze, jednak kohezja warstw i ich adhezja do podłoża jest bardzo osłabiona. Ze względu na to, że na ścianie dochodziło do infiltracji wody, warstwy papierowe uległy silnemu osłabieniu. Oryginalny grunt i warstwa malarska zachowały się dość dobrze, a adhezja wtórnych warstw do oryginału jest w tym miejscu dużo słabsza.

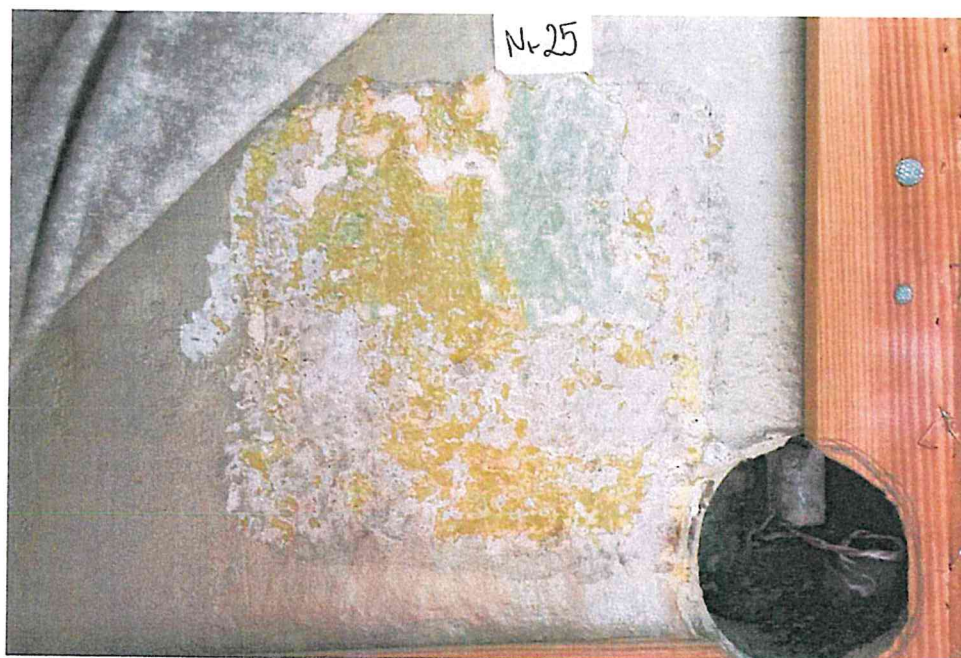
Na ścianach ceglanych położony został tynk wapienno-piaskowy. Tynk znajduje się jedynie w górnych częściach ściany, które nie były zasłonięte boazerią drewnianą. Na tynku położona została warstwa wyrównująca z gipsu. Na nią przyklejone zostały dwie warstwy papieru, na górnej warstwie znajduje się warstwa zielonej farby. Na tak przygotowane podłoże położona została warstwa masy celulozowej z klejem, w której odcisnięty został wzór ornamentalny – rodzaj strukturalnej tapety. Warstwa ta została pokryta gruntem i pomalowana zieloną farbą z wyraźnymi ziarnami malachitu.

Fot. 16 Zielona warstwa oryginalnej kolorystyki ścian w głównej części sali. Ściana wschodnia.

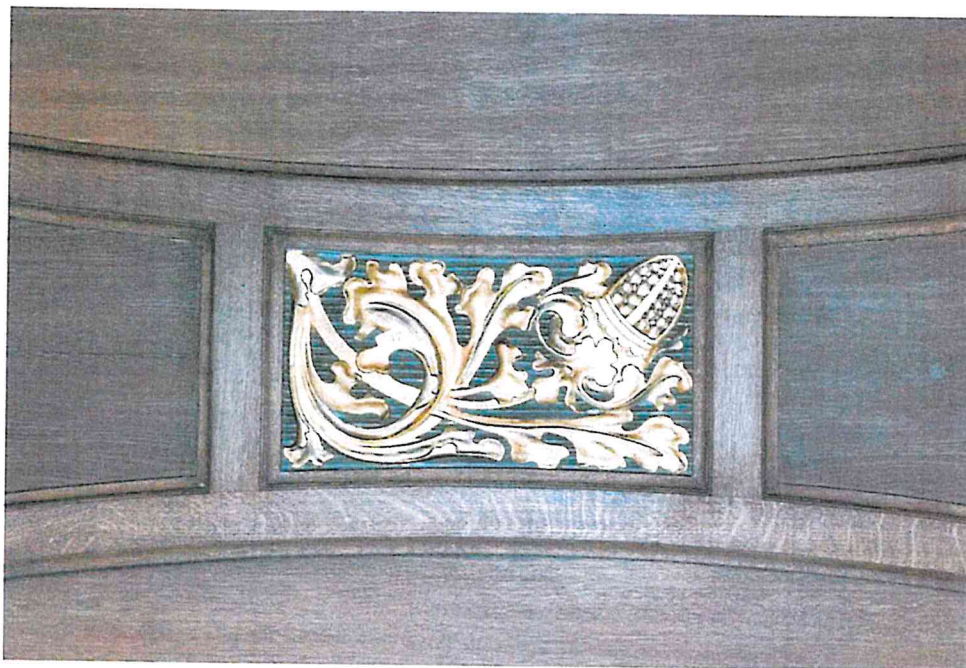
Fot. 19 Rzeźbiona płycina na suficie ze złoconiami.

Sufit wykonany został z drewna dębowego. Zarówno w centralnej osi sufitu jak i w narożnikach łączących okładziny sufitowe ze ścianą znajdują się rzeźbione płyciny wtórnie pozłoczone szlagmetalem. W zachodniej części sufit oparty jest łukach wspartych na dwóch kolumnach. Na listwie łączącej sufit z łukami umieszczone są małe złoczone tarcze. Kolumny mają przekrój ośmioboku ich trzon jest kanelowany, a kapitel rzeźbiony w motywy roślinne i karty do gry. Kapitel jest złoczony i srebrzony na pulment, a elementy kart są dodatkowo malowane na czarno i czerwono.

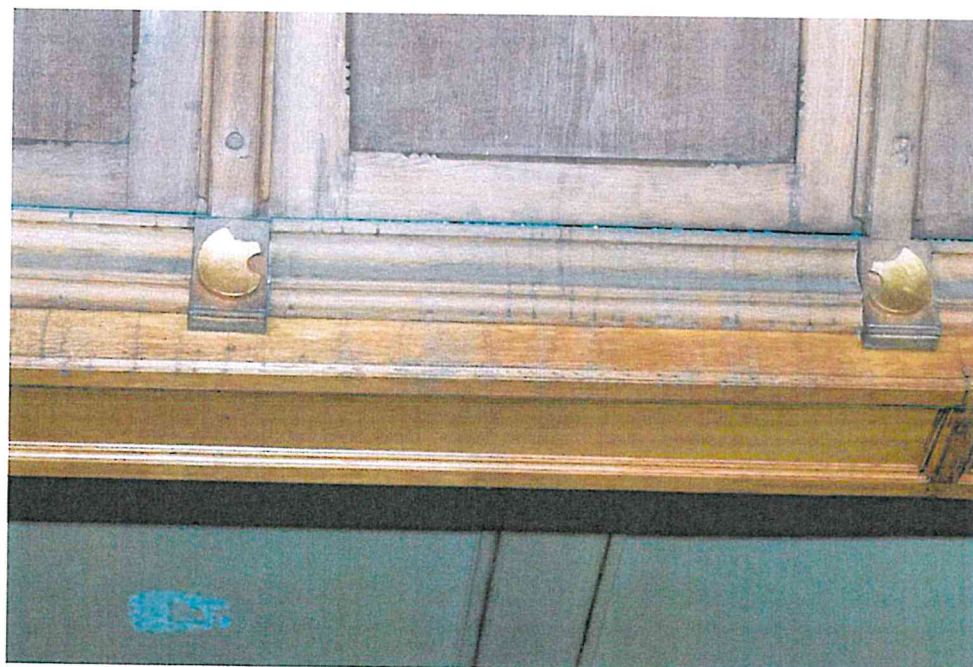
Sufit jest w dobrym stanie. Elementy drewniane uległy jednak przez lata silnemu zabrudzeniu. W ostatnim roku w części północnej sufitu w miejscach zalanych przez wodę zostały wykonane prace renowacyjne.

Fot. 20 Ślady po infiltracji wody na suficie.
