## PROGRAM PRAC KONSERWATORSKICH

*Konserwacja parkietu w pomieszczeniu nr P.2.012  
tzw. Saloniku Artystycznym,  
zlokalizowanym na I kondygnacji zachodniego skrzydła  
w Pałacu Izraela Poznańskiego, siedziby głównej Muzeum Miasta Łodzi,  
ul. Ogrodowa 15, 91- 065 Łódź.*

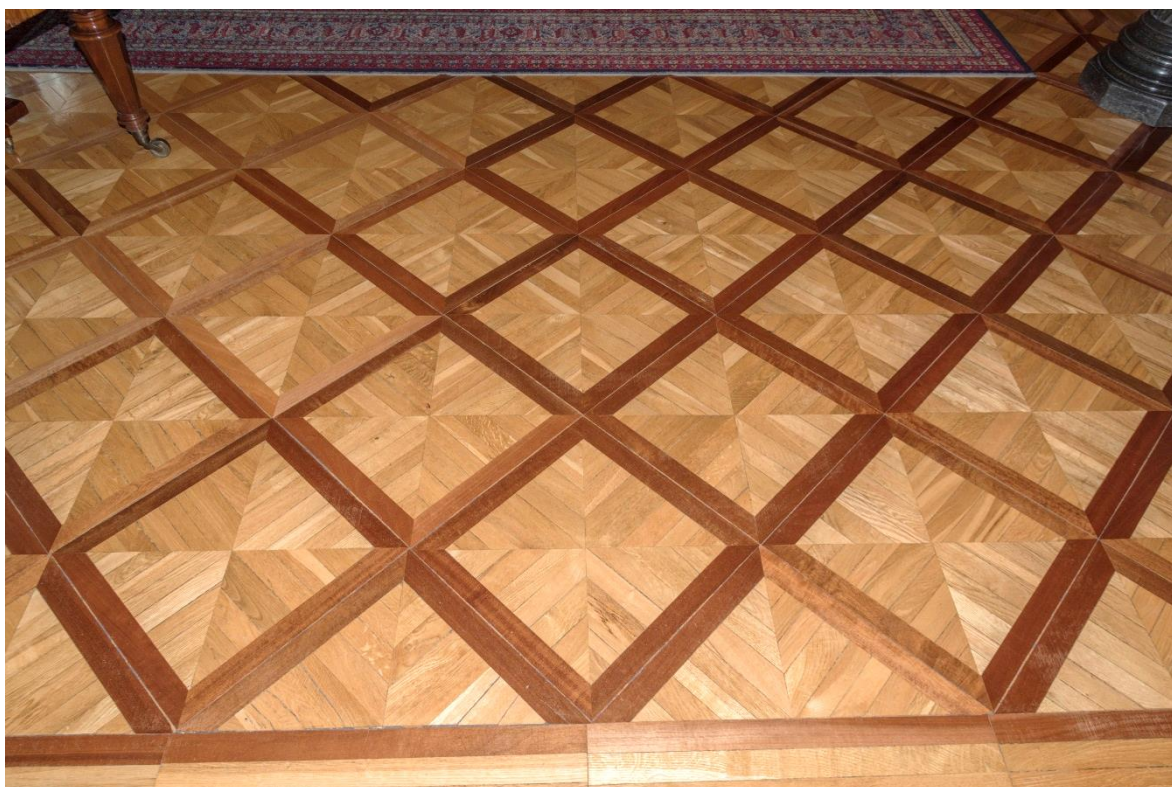
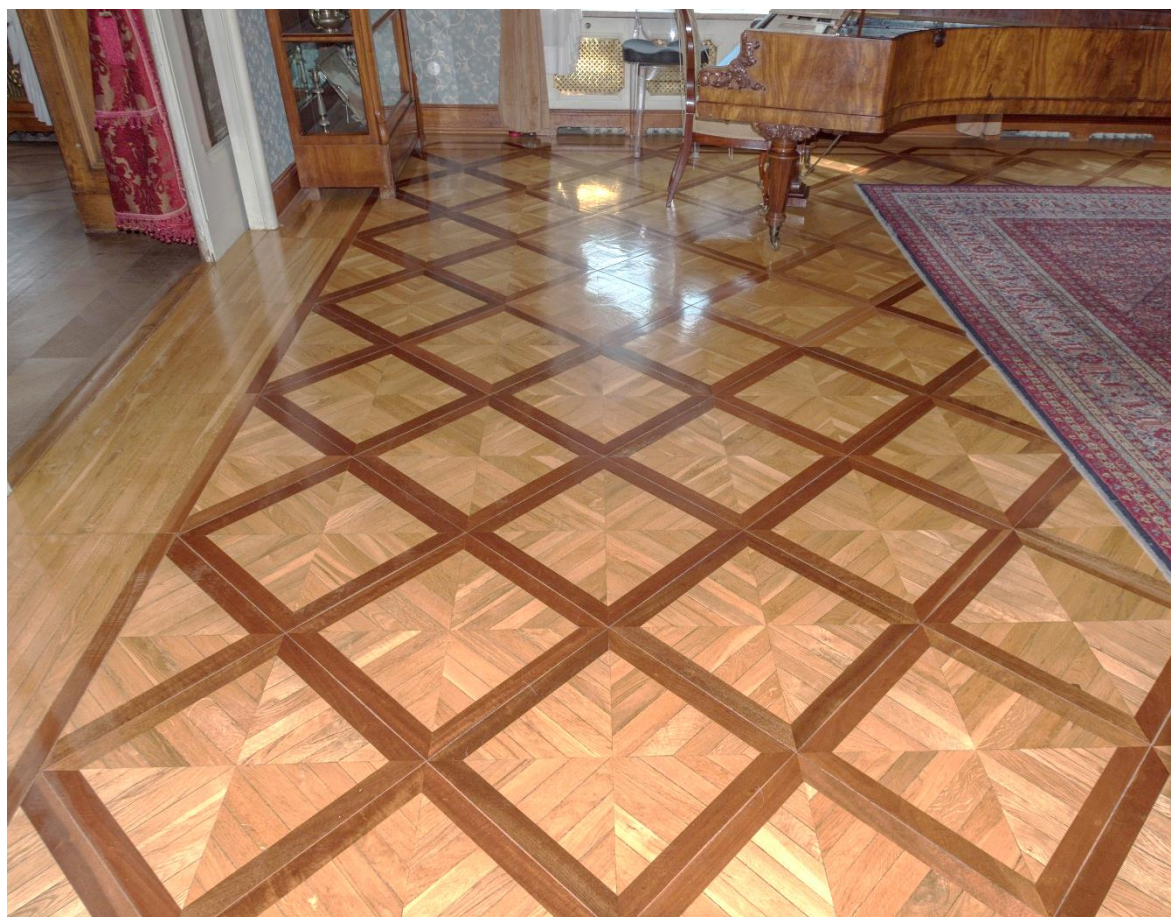
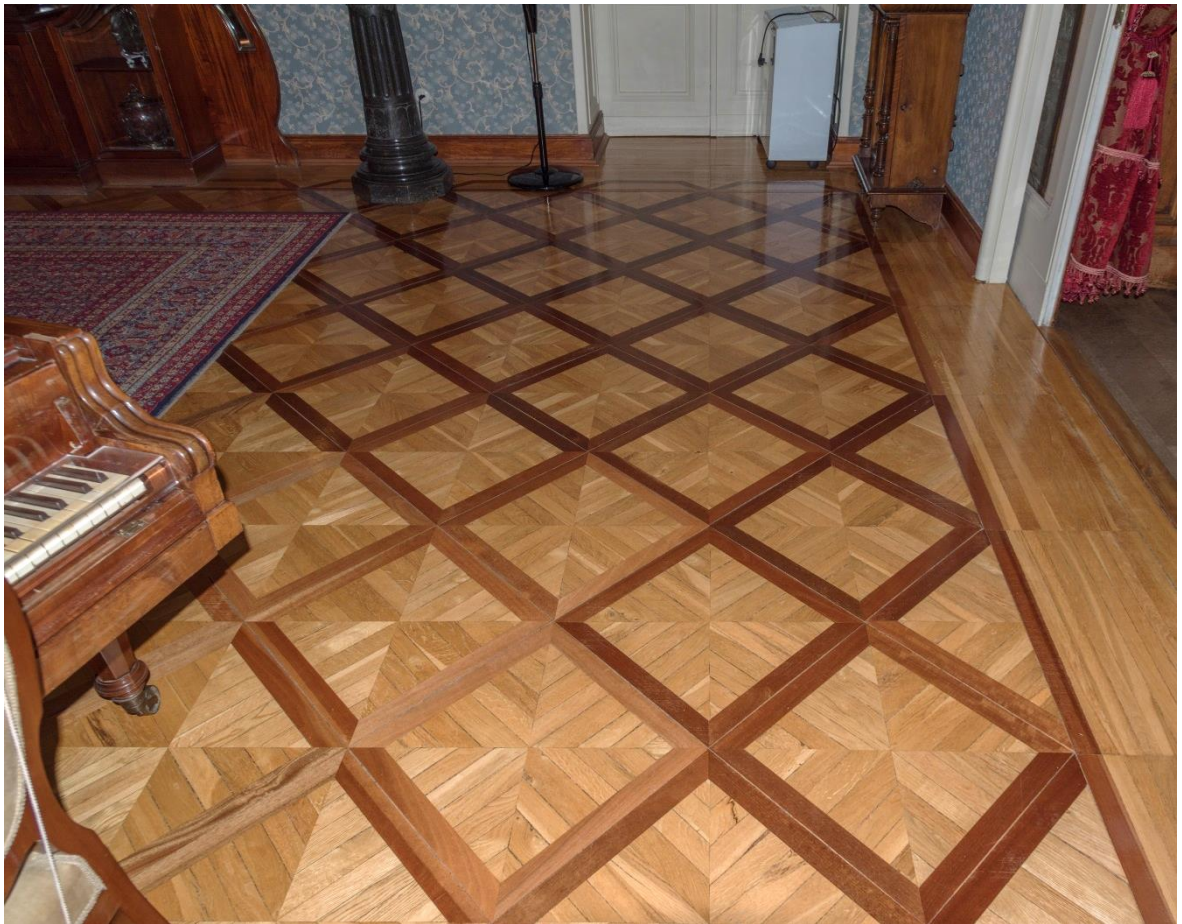
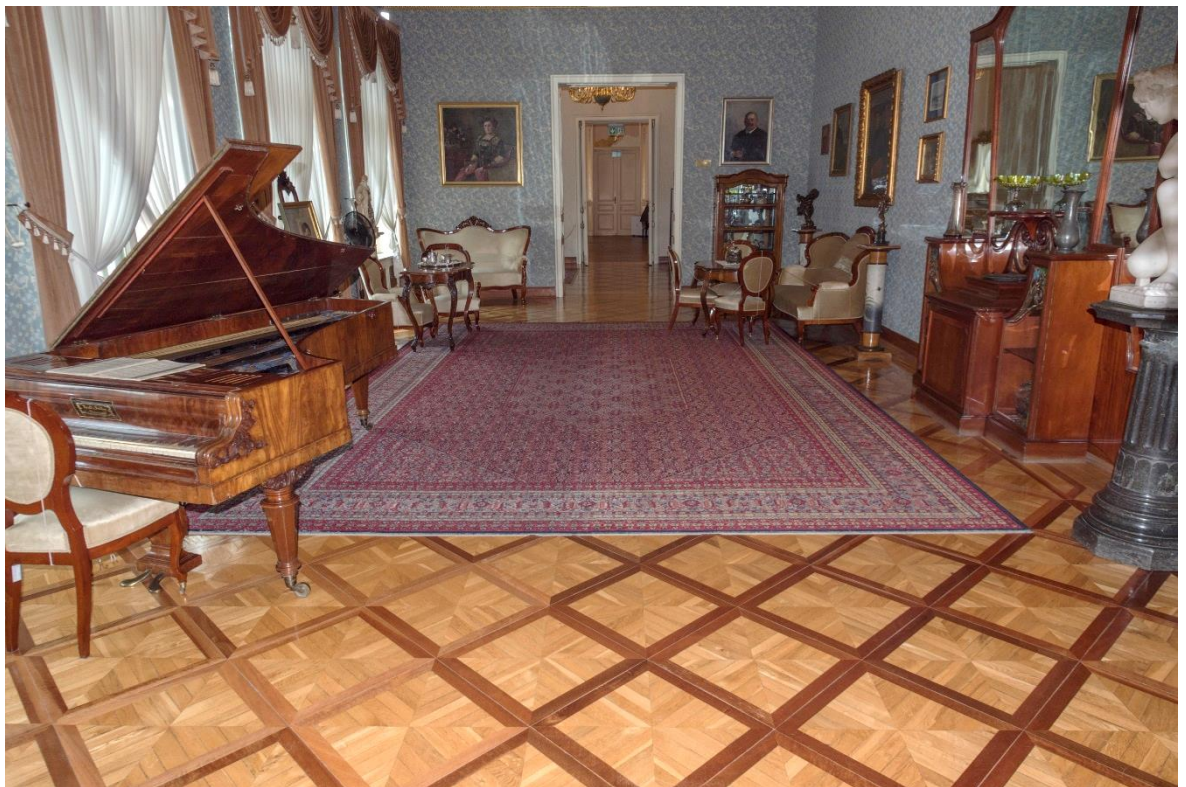
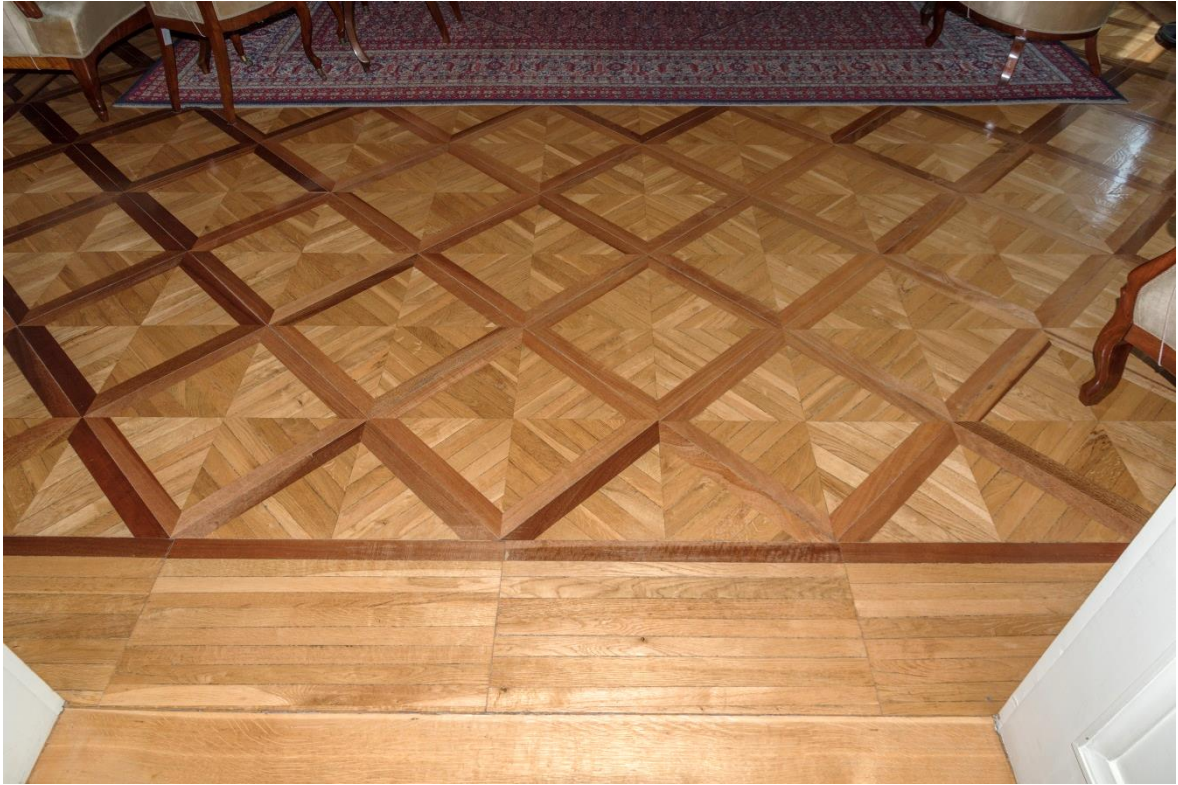
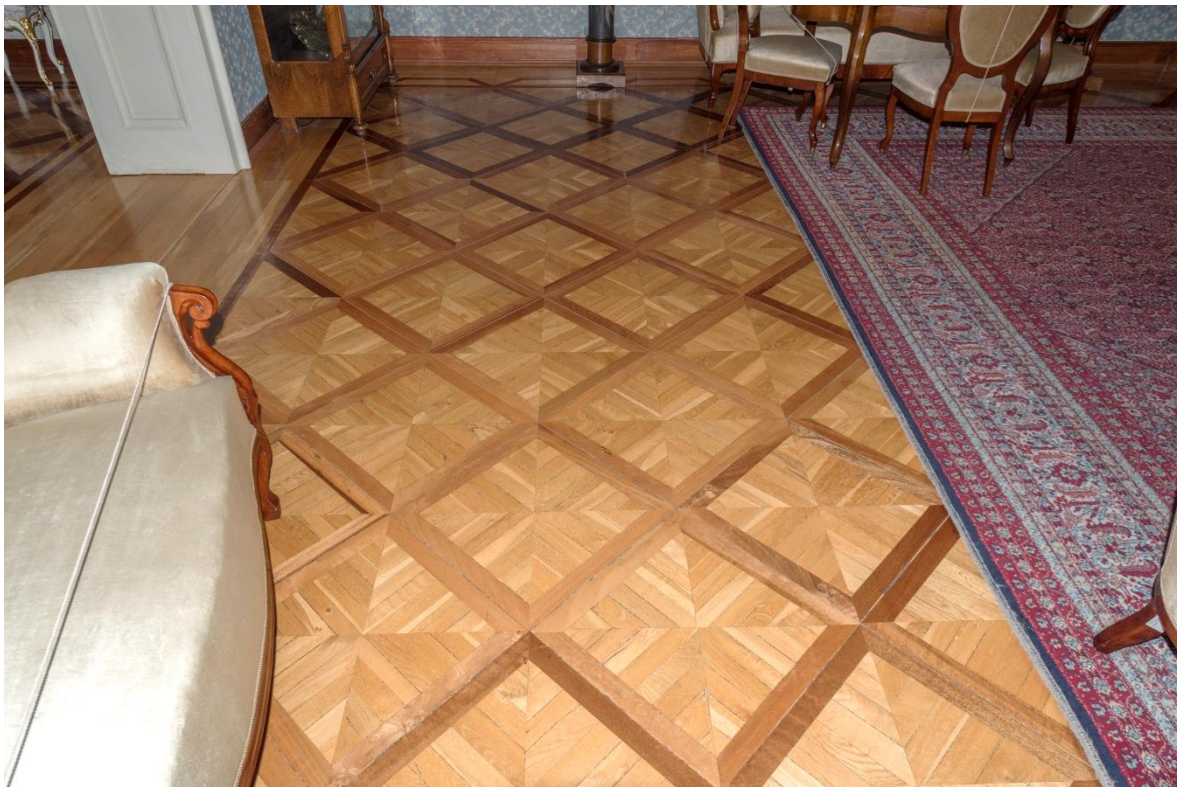
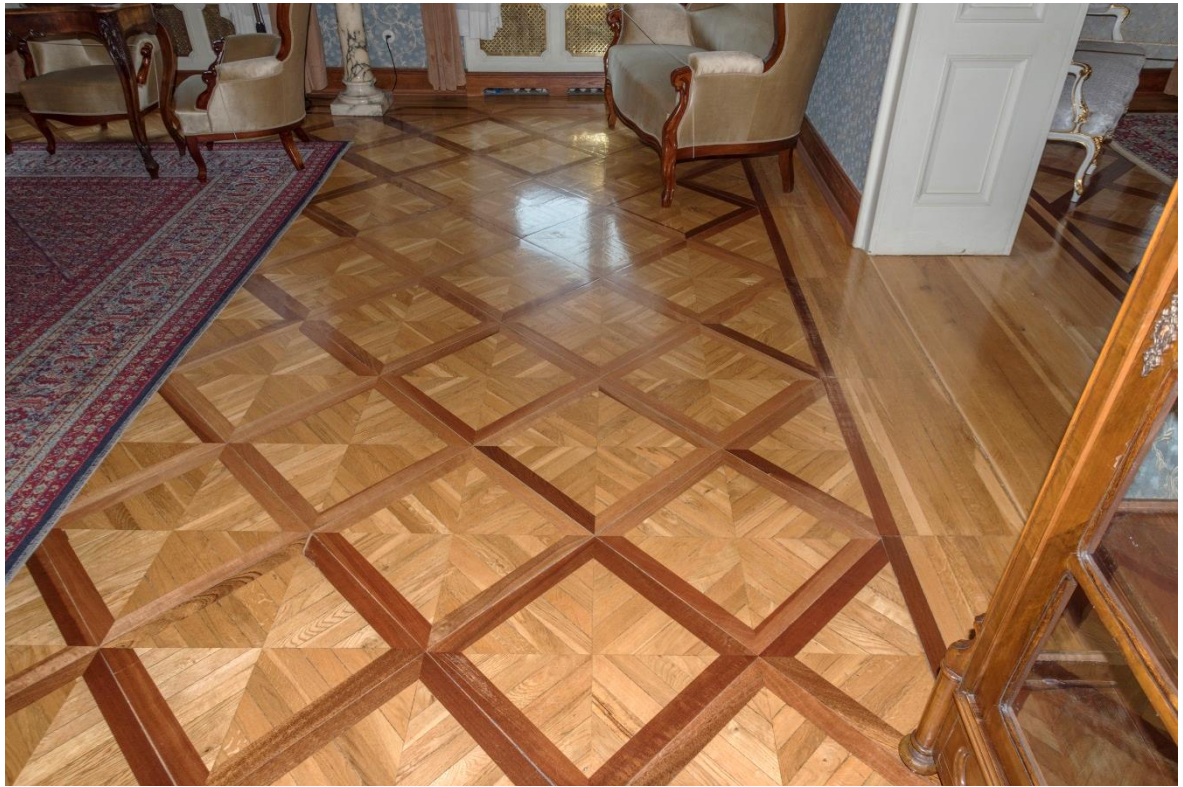
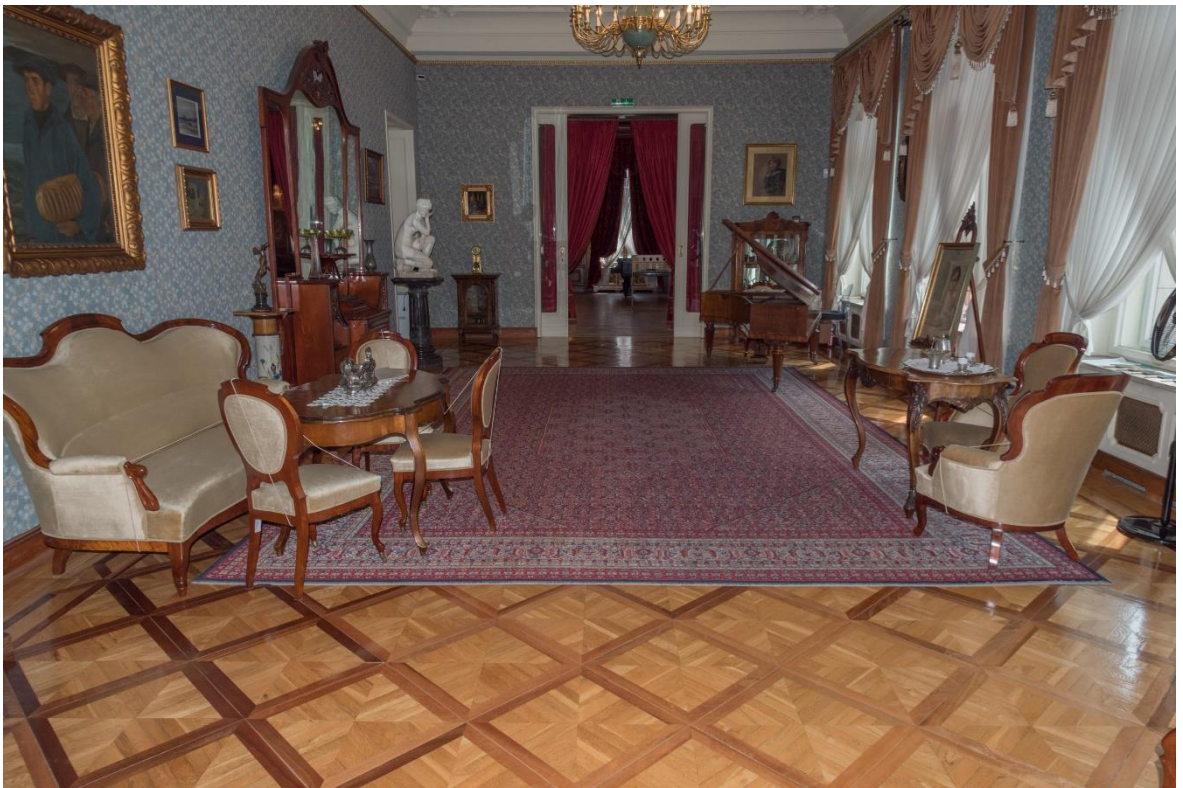
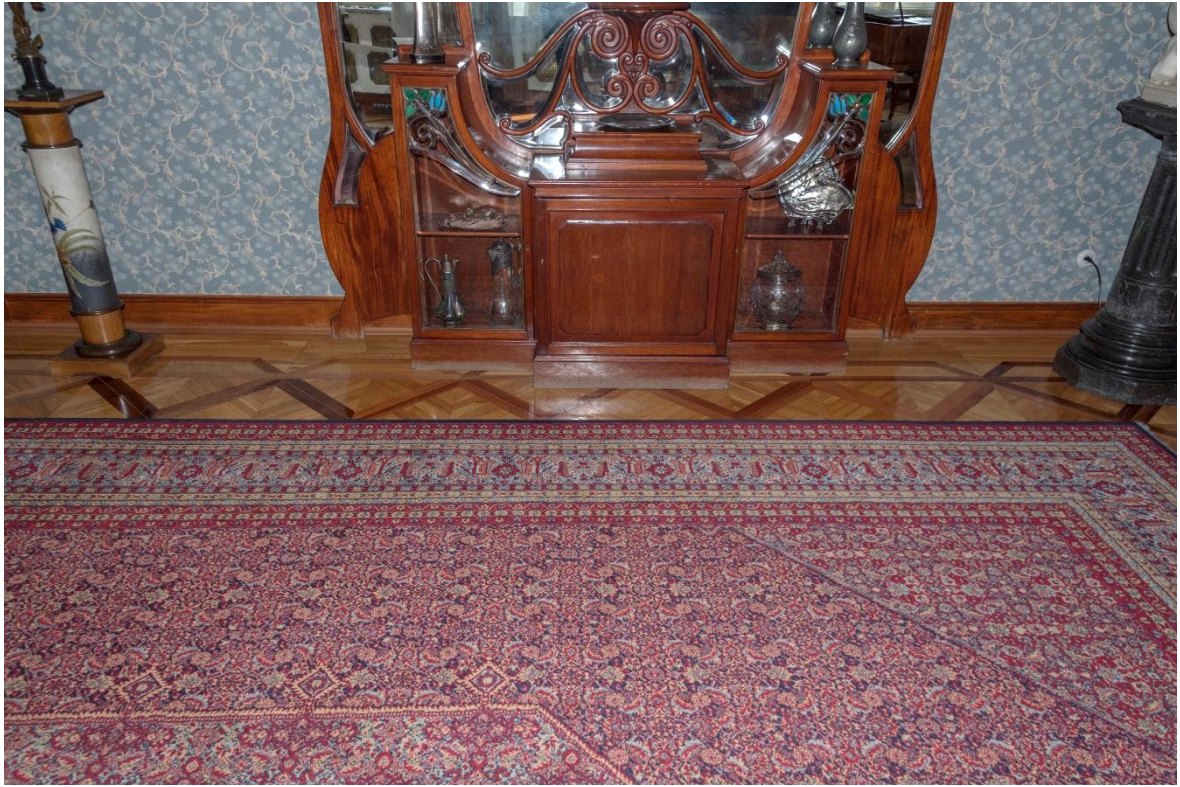
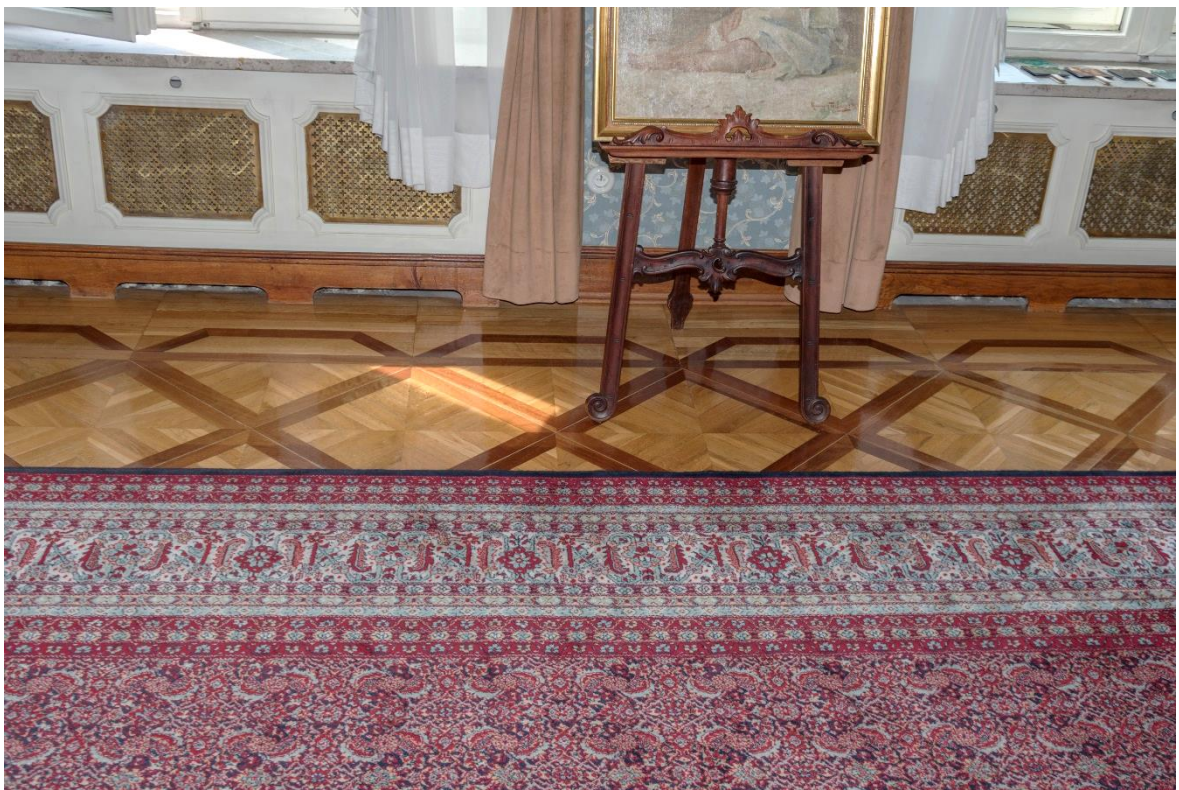
#### 4.0 STAN ZACHOWANIA:

Historyczna posadzka zachowała pierwotny układ kompozycyjny oraz znaczną część oryginalnej substancji zabytkowej. Widoczne są jednak liczne ślady wieloletniej eksploatacji oraz naturalnych procesów starzenia drewna.

Zaobserwowano:

- miejscowe zarysowania powierzchni,
- lokalnie występujące ubytki drewna,
- lokalne rozszczelnienia połączeń między elementami,
- niewielkie szczeliny wynikające z pracy drewna,
- ślady wcześniejszych napraw,
- miejscowe odkształcenia pojedynczych klepek,
- nierównomierne zużycie historycznych powłok wykończeniowych,
- miejscowe zabrudzenia oraz przebarwienia powierzchni,
- odspojenia od podłoża.

Nie stwierdzono zniszczeń powodujących utratę czytelności historycznej kompozycji parkietu. Zachowana została dekoracyjna bordiura oraz zasadniczy układ taflí parkietowych.

Głównym problemem jest mocne zużycie górnej warstwy drewna (obłógu), a także jej odspojenie, pęknięcia, wybrzuszenia (tzw. łódkowanie) oraz wgniecenia od ciężkich mebli. Dobry obłóg powinien mieć około 6 mm grubości, natomiast w omawianym parkiecie ma ok. 1–2 mm. Z tego powodu nie da się go już bezpiecznie wycyklinować i naprawić.

- **Cienka warstwa (obłóg):** Ma zaledwie 1–2 mm zamiast zalecanych 6 mm, przez co kolejne szlifowanie może zniszczyć parkiet.
- **Deformacje i pęknięcia:** Deski wyginają się w tzw. łódki, pękają i odklejają od podłoża.
- **Uszkodzenia mechaniczne:** Widoczne głębokie wgniecenia w miejscach, gdzie stały ciężkie meble i gdzie odbywa się ruch eksploatacyjny.

Ogólny stan zachowania należy ocenić jako zły. Ze względu na wartość zabytkową oraz stopień zużycia wskazane jest przeprowadzenie kompleksowych prac restauracyjnych, polegających na odtworzeniu parkietu oraz jeśli to będzie możliwe zabezpieczenie oryginalnej substancji w obrębie kilku kwater i pozostawienie ich jako świadków historii.

Podstawowym celem planowanych prac jest odtworzenie parkietu na podstawie zachowanego oryginalnego wyglądu i technologii, a tym samym przywrócenie jego wartości estetycznych i użytkowych.

1. Demontaż listew przypodłogowych.
2. Demontaż istniejącego parkietu wraz z bordiurą.
3. Dokumentacja fotograficzna i rysunkowa warstw podłoża.
4. Ocena stanu technicznego istniejącego podłoża. W przypadku stwierdzenia: odspojień, pustek, osłabienia konstrukcji, zawilgocenia, należy przeprowadzić odpowiednie prace naprawcze z zastosowaniem materiałów zgodnych z historyczną technologią wykonania posadzki. Podłoże powinno zapewniać równomierne podparcie wszystkich elementów parkietu.

5. Ewentualne naprawy i zabezpieczenie antygrzybiczne istniejącego podłoża.
6. Montaż odtworzonego parkietu taflowego wraz z bordiurą z wprowadzeniem świadków historii, jeżeli podczas montażu zostaną zachowane. Nowe elementy należy wykonać z drewna dębowego i mahoniowego o parametrach technicznych oraz kolorystyce odpowiadającej oryginałowi. Kierunek włókien, rysunek słoików oraz sposób obróbki powinny odpowiadać elementom historycznym. Należy zachować pierwotny kierunek ułożenia modułów, szerokości spoin, przebieg bordiury, geometrię całej kompozycji. Montaż powinien zapewniać właściwe przenoszenie obciążeń oraz możliwość naturalnej pracy drewna. Technologia montażu zgodna z zaleceniami producenta.

7. Cyklinowanie i lakierowanie parkietu (lakier dwuskładnikowy utwardzalny).
8. Montaż listew przypodłogowych.
9. Wykonanie dokumentacji powykonawczej.
